# Tasoristeysten turvallisuus Joensuu–Uimaharju-rataosuudella

VTT Rakennus- ja yhdyskuntatekniikka  
Tutkimusraportti RTE2207/04  
Espoo 2004

Jouni Hytönen, Tapio Ahonen & Antti Seise 2004. Tasoristeysten turvallisuus Joensuu–Uimaharju-rataosuudella. VTT Rakennus- ja yhdyskuntatekniikka, Tutkimusraportti RTE2207/04. 21 s. + liitt. 118 s.

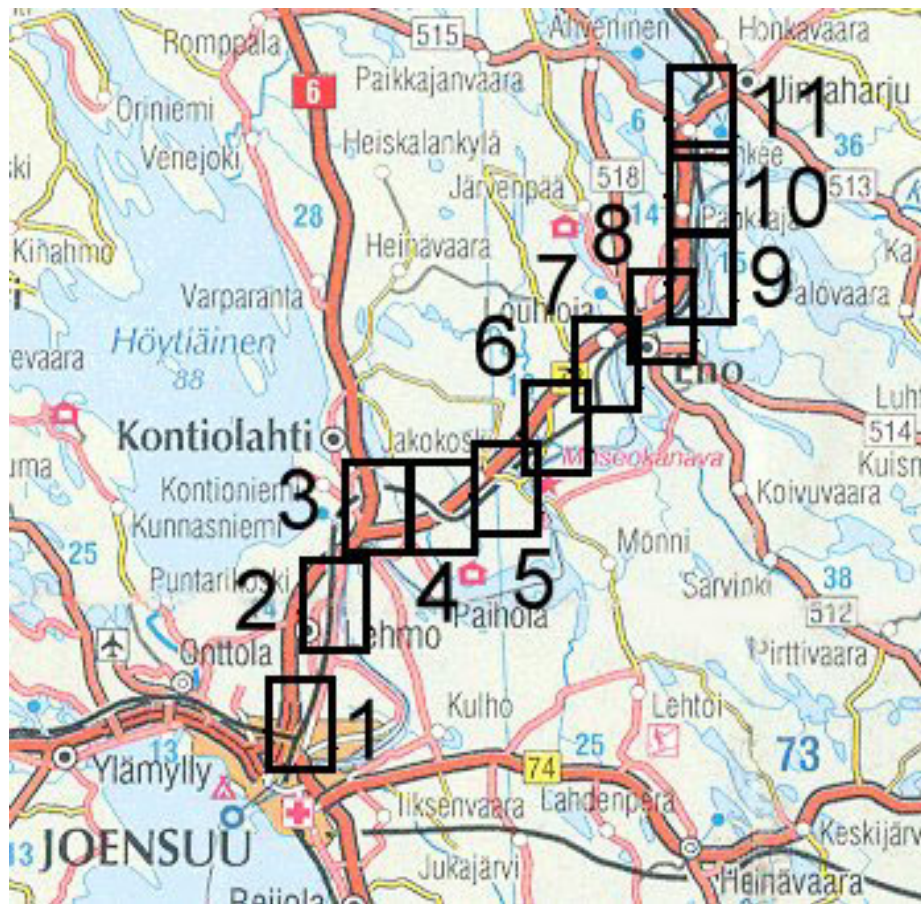
Kuva 1. Tutkimuksen rataosuus (numerot viittaavat liitteen A karttoihin).

Joensuu–Uimaharju-rataosuus (kuva 1) on sähköistämätön ja yksiraiteinen. Rataosuudella on sekä henkilö- että tavaraliikennettä. Rataosan nopeusrajoitus on 120 km/h. Joensuun ja Uimaharjun välillä on yhteensä 42 tasoristeystä, joista yhdeksän on varustettu varoituslaitteilla.
